نظری بر تفاوت های معماری مسیحی و اسلامی با نگاهی به صومعه بلاپیز گیرنه

از: آریتا رضوان

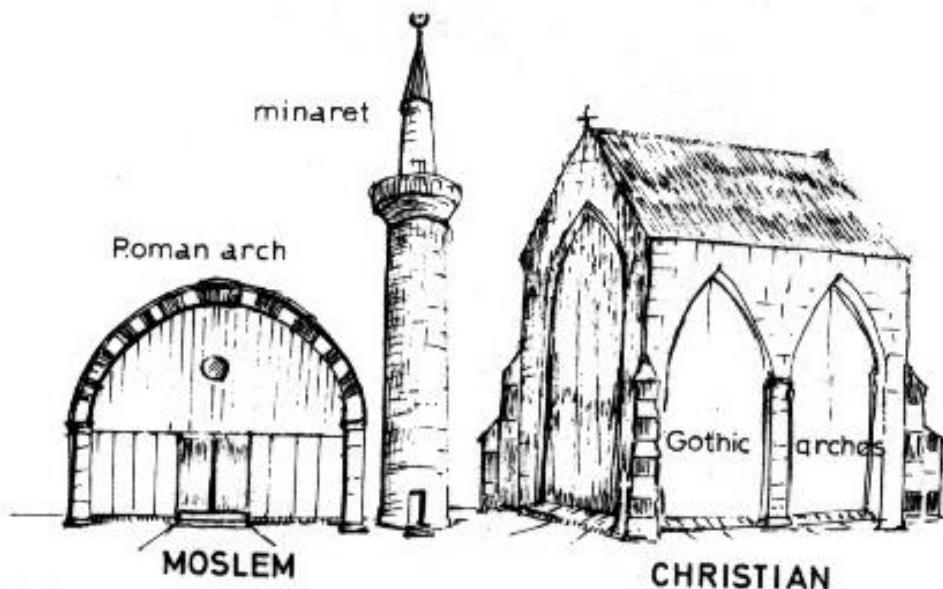
نمودار شماره ۱: مقایسه افزایش ارتفاع در بناهای مذهبی در اسلام و مسیحیت

همه بناهای مذهبی تاثیر گذار بودنشان را با ارتفاع بلند احراز می کنند. در مسجد این کار با مناره و گنبد بدست می اید و در کلیسا با طاقهای گوتیک. این مقایسه در نمودار شماره ۱ نشان داده شده است. در حالی که کلیساها کوچک به کلیساها بزرگ توسعه یافتد، مساجد هم به همان اندازه با افزایش ارتفاع و تعداد مناره ها و ساخت گنبد بزرگتر پیشرفت کردند. مساجد با شکوه، با کلیساها بزرگ اروپا، اوج معماری مذهبی را به نمایش گذار دند.

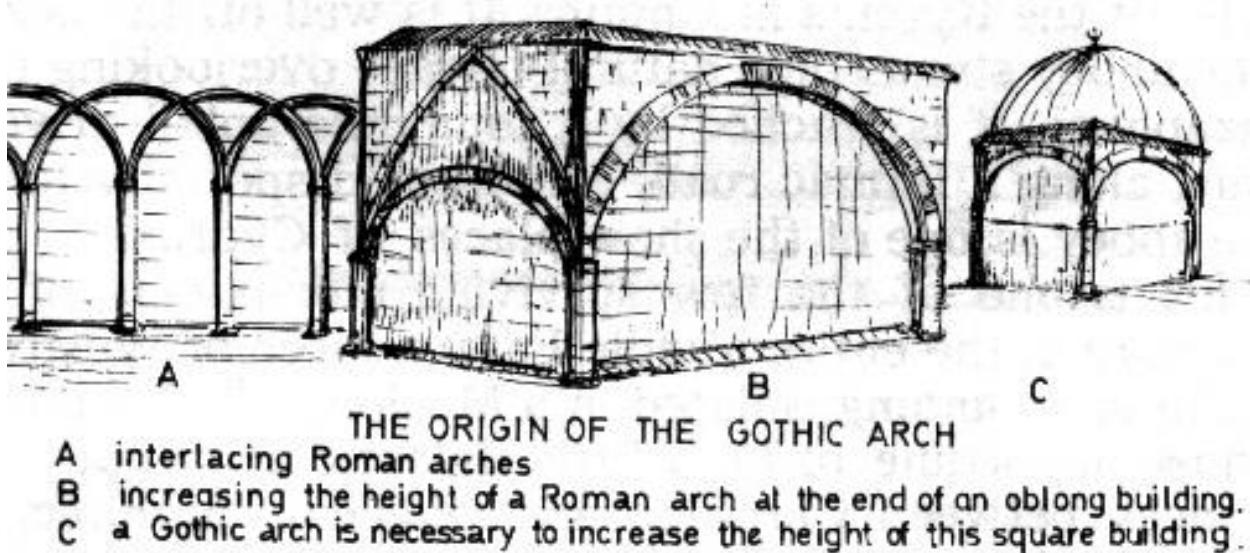
نمودار شماره ۲ : مقایسه افزایش ارتفاع در

در نمودار شماره B ۲ نشان داده شده است، که چگونه یک قوس رومی در پلان مستطیلی و در ضلع کوتاهتر، به ارتفاعش افزوده شده است تا سقف را نگه دارد. در حالیکه وقتی پلان مربع است، مشابه شکل C، دیگر نیازی به افزایش ارتفاع قوس نیست، همان چیزی که معماری مساجد اتفاق می‌افتد: تبدیل پلان مستطیل به مربع تا نیاز به قوسهای گوتیک نباشد و استقرار یک گنبد براین پلان مربع که بنا را مرتفع سازد. برخی از معماران معتقدند که قوس گوتیک از تقاطع قوس روم مشتق شده است، آنچنان که در شکل A نشان داده شده است.

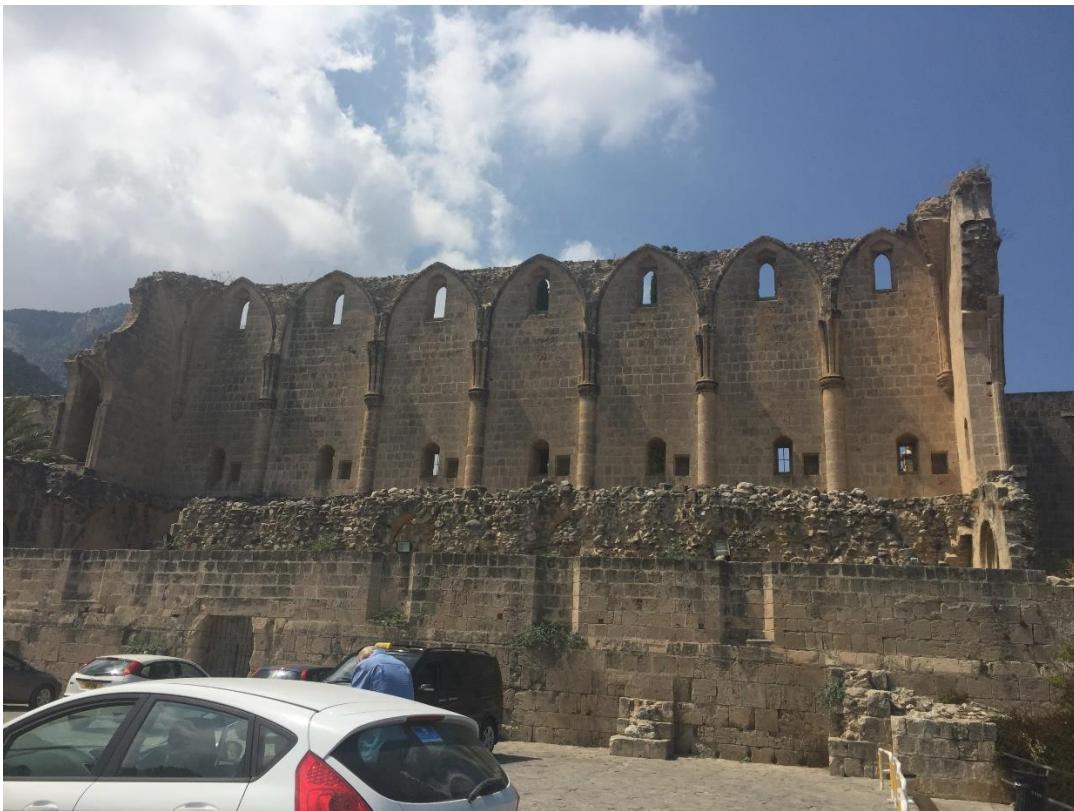
تصویر شماره ۴: دیواره های بنا که با طاقهای گوتیک مرتفع شده اند

اگرچه گفته می‌شود که در خرابه‌های پرسپولیس، ۵۰۰ سال قبل از ظهور مسیحیت، نمونه‌های از طاقهای گوتیک دیده شده است، هیچگاه در دنیای اسلام این طاقها پیشرفت نشدن و ۱۶۰۰ سال بعد اولین کلیساها با این طاقها ساخته شدند. طاقهای گوتیک استراکچر صومعه بلاپیز هستند. تصویر شماره ۳ از ضلع شمالی بنا، نشان می‌دهد که طاقها چه ارتفاعی را بوجود آورده‌اند، اگرچه که سقف خراب شده است.

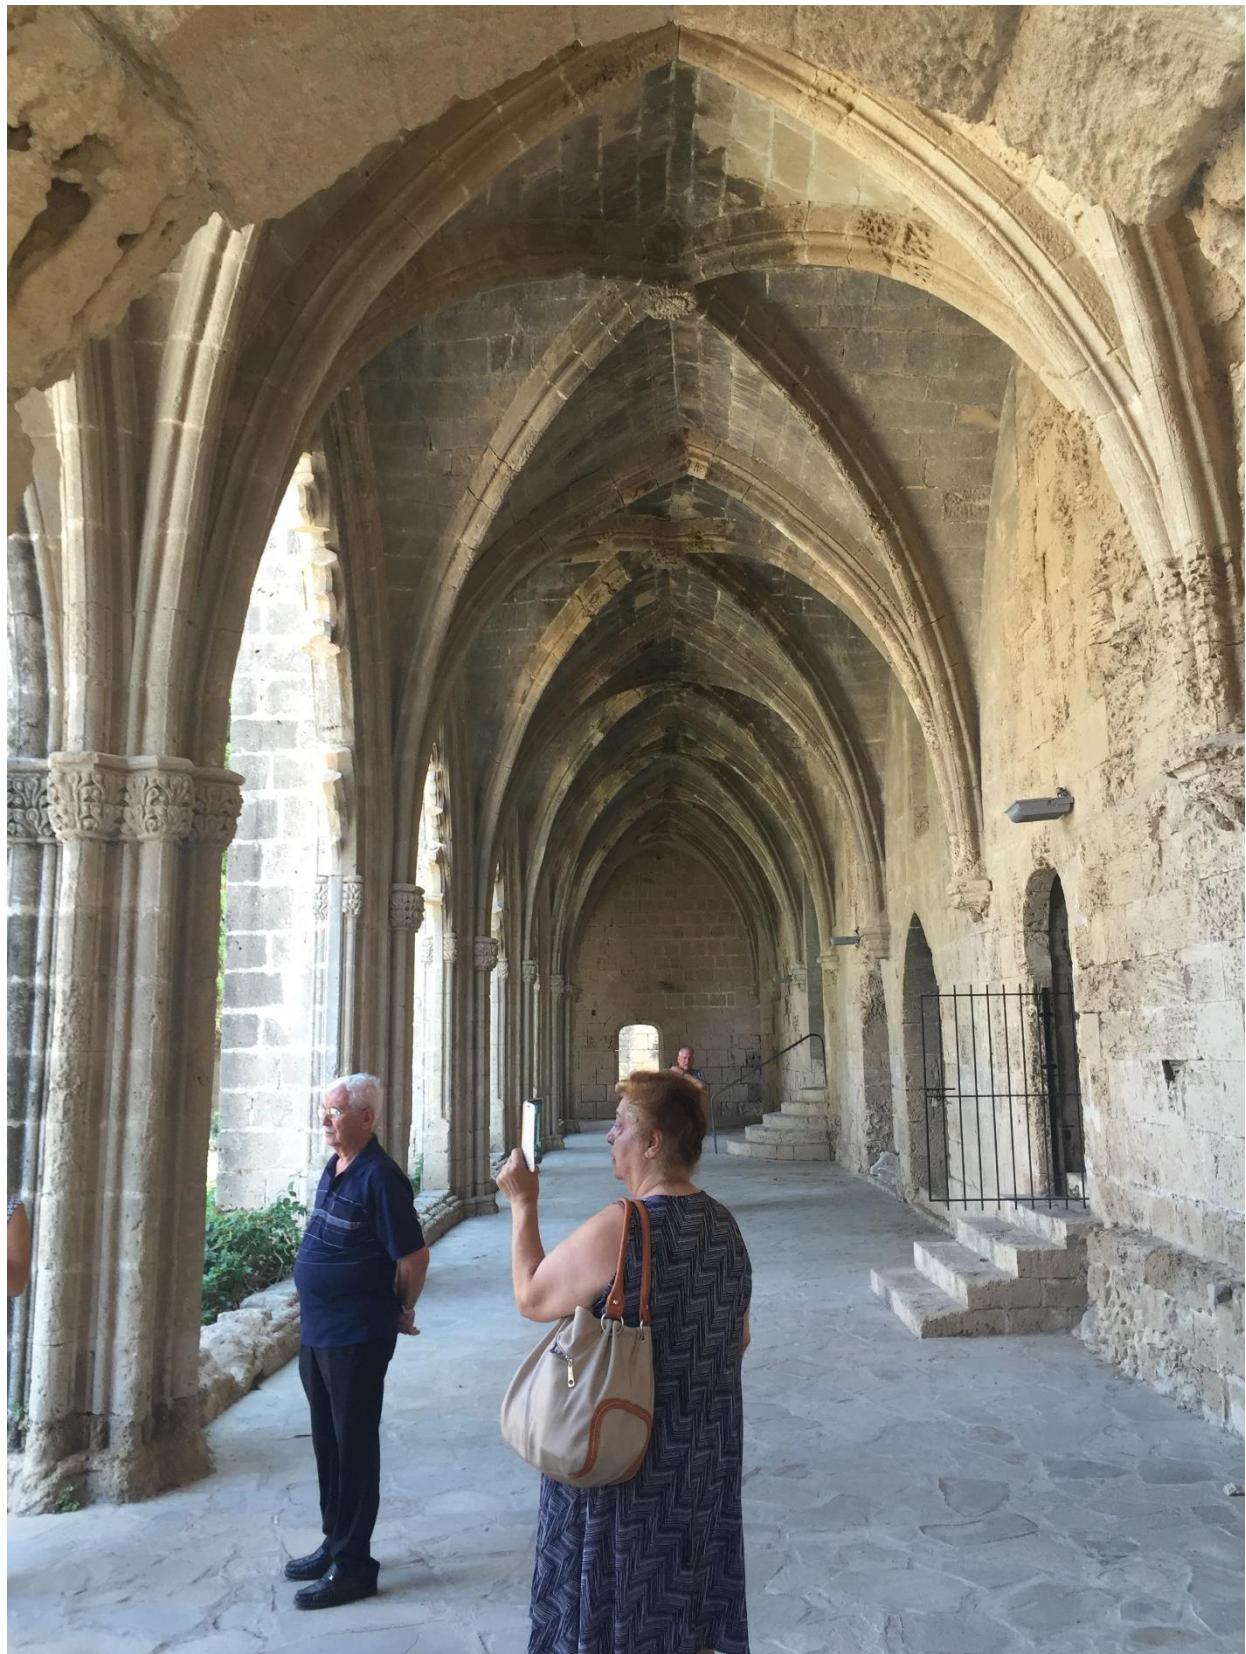
تصویر شماره ۸: کولونادهای دور حیاط مرکزی و ورودی کلیسا

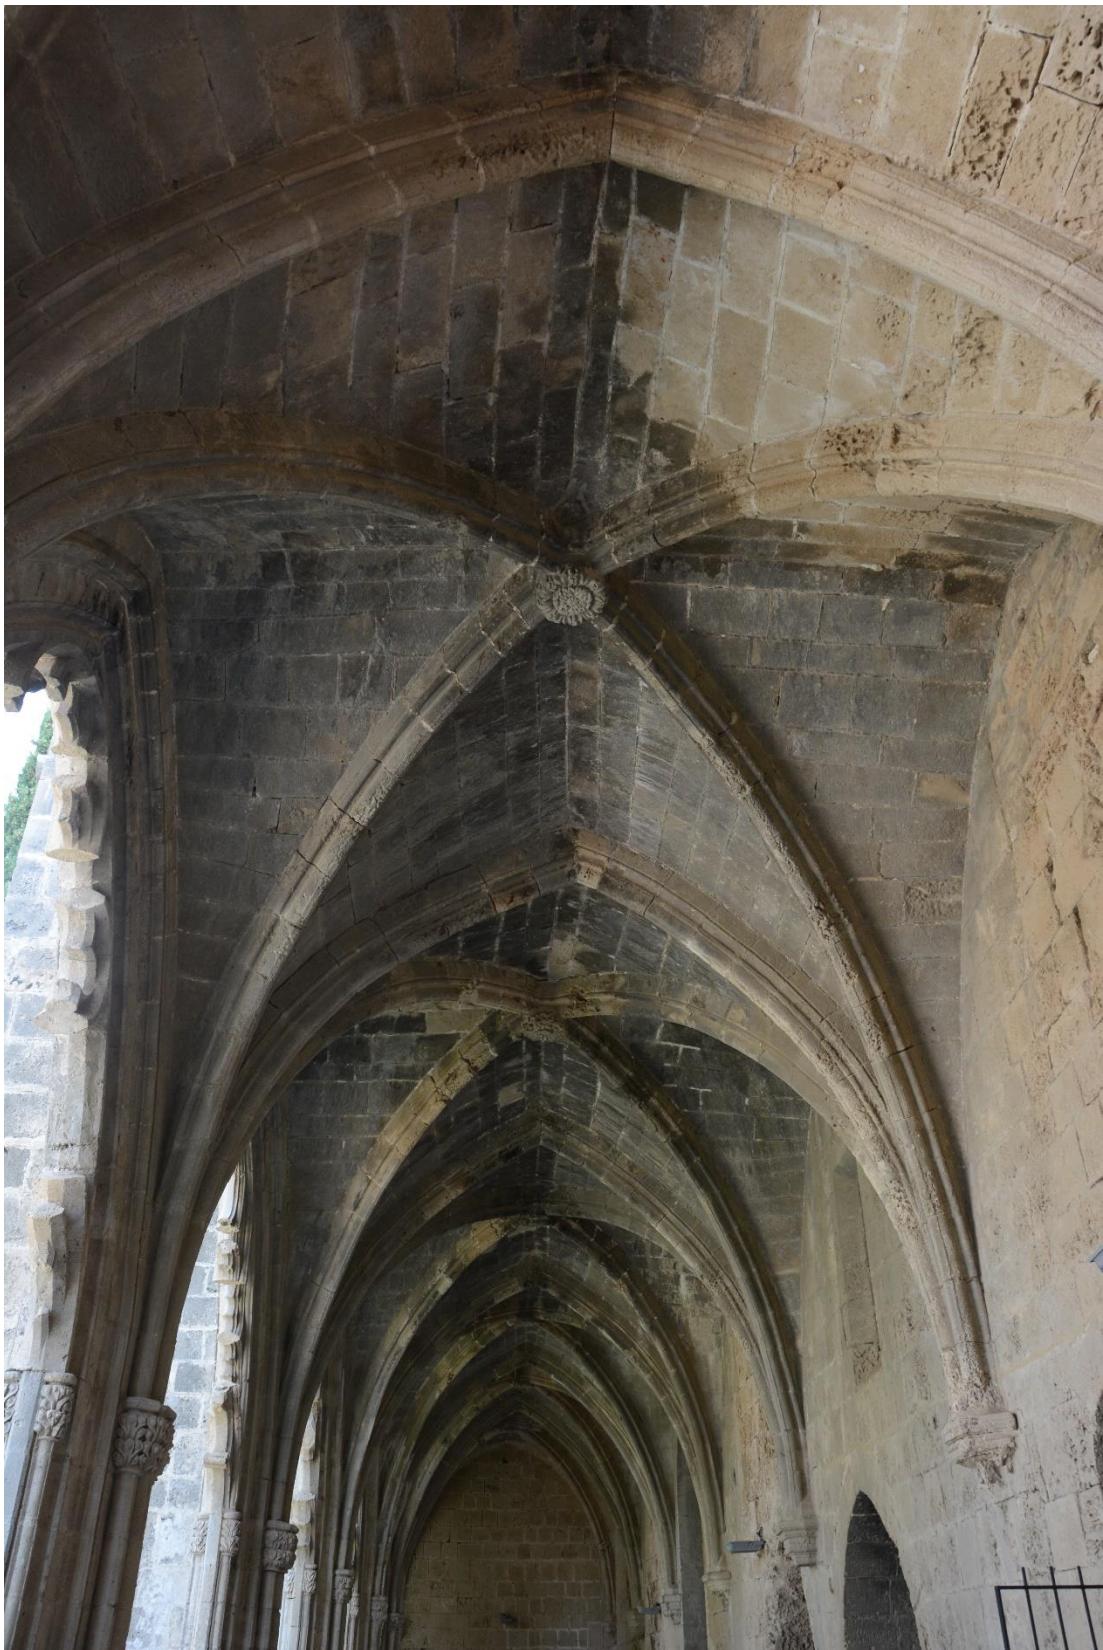
تصویر شماره ۹: اتصال طاقهای گوتیک

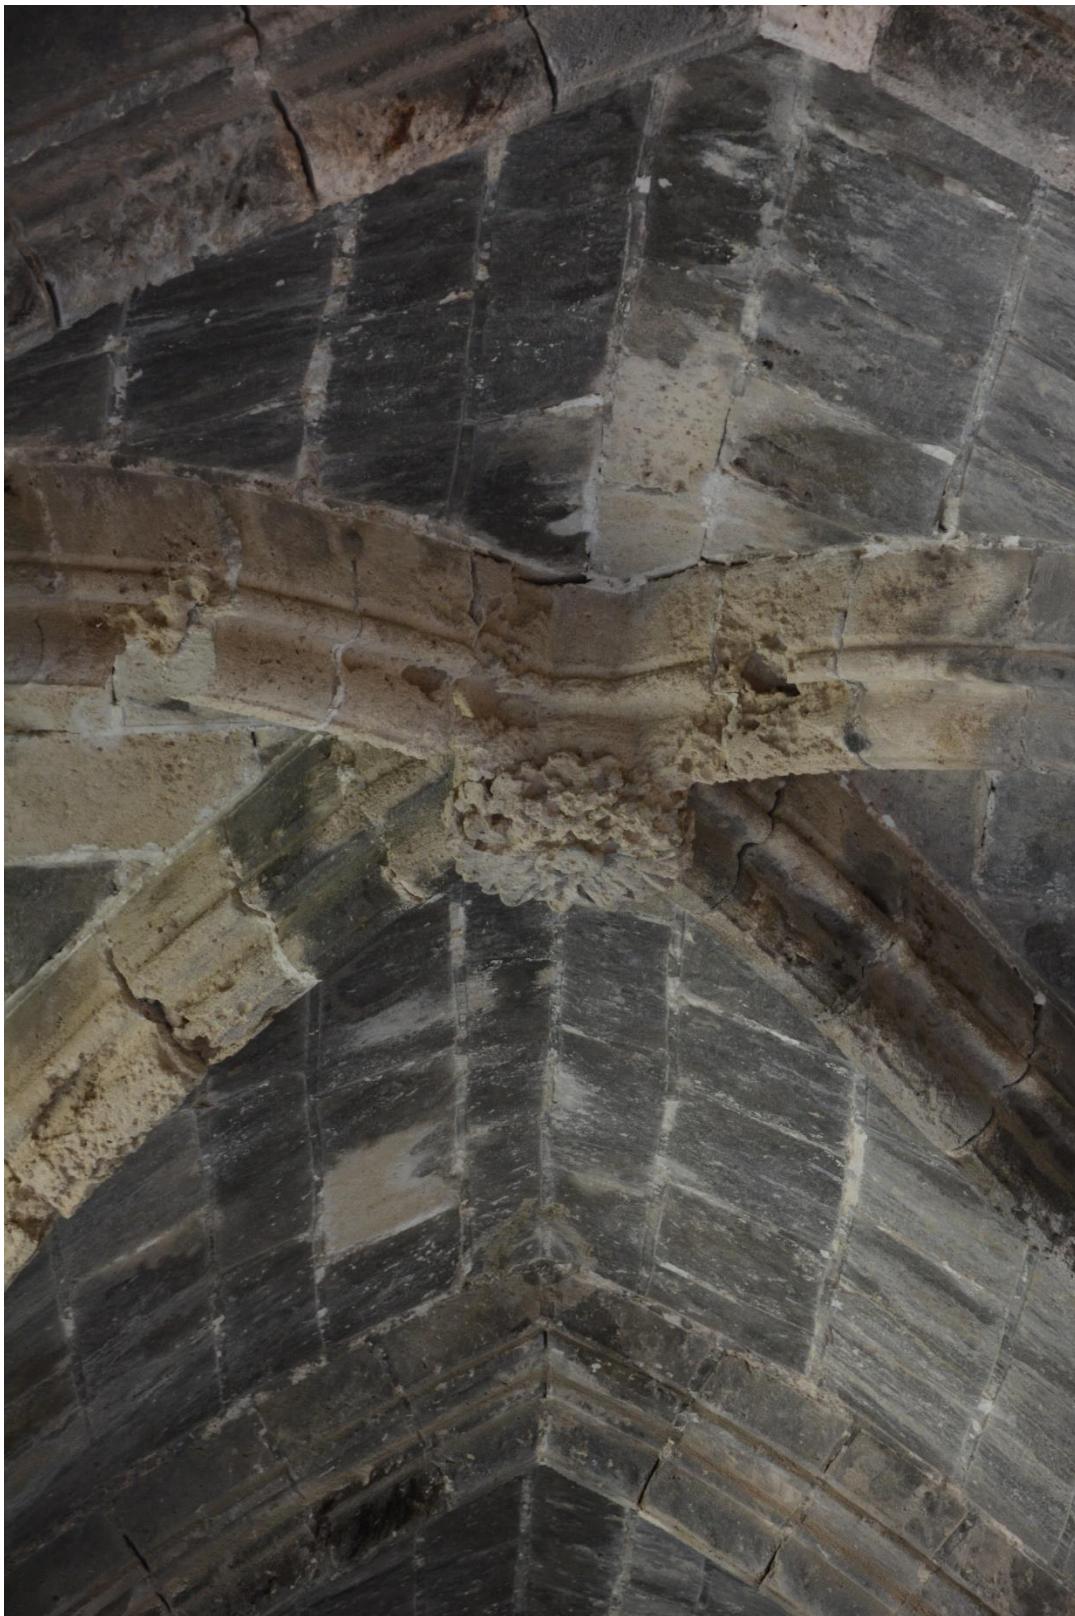
تصویر شماره ۱۰: محل تقاطع طاقها

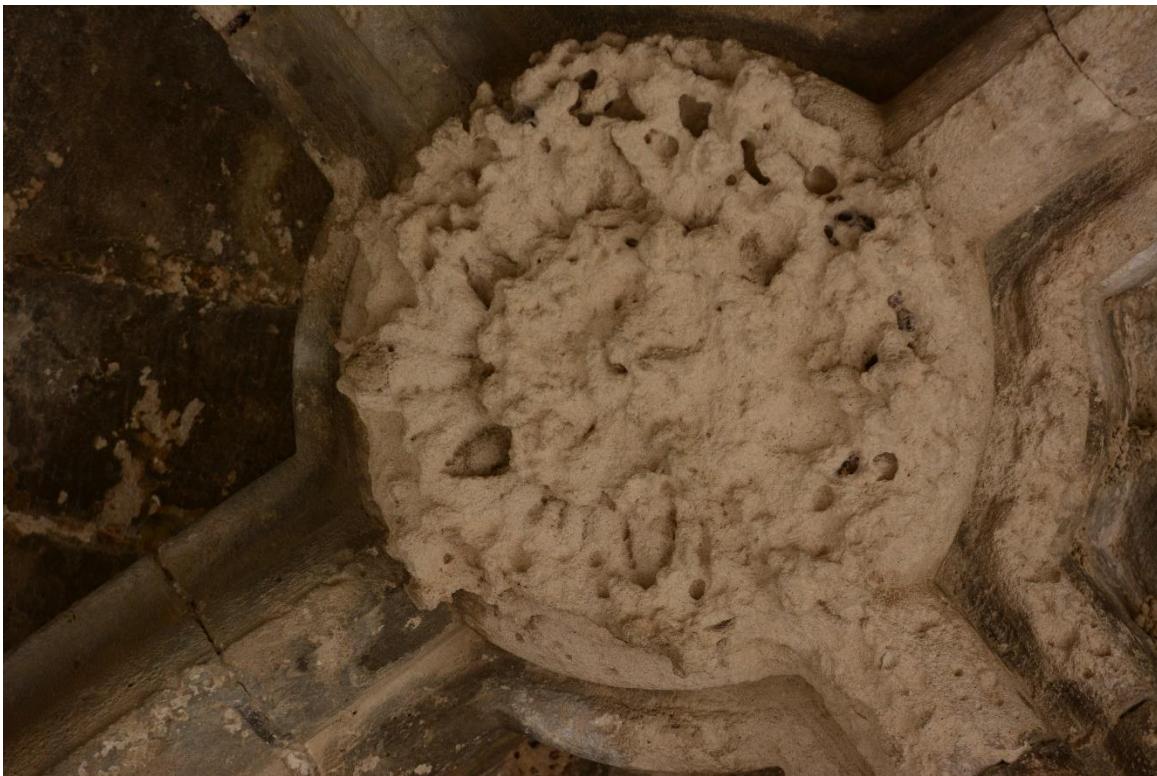
تصویر شماره ۱۱: تزئین محل تقاطع طاقها

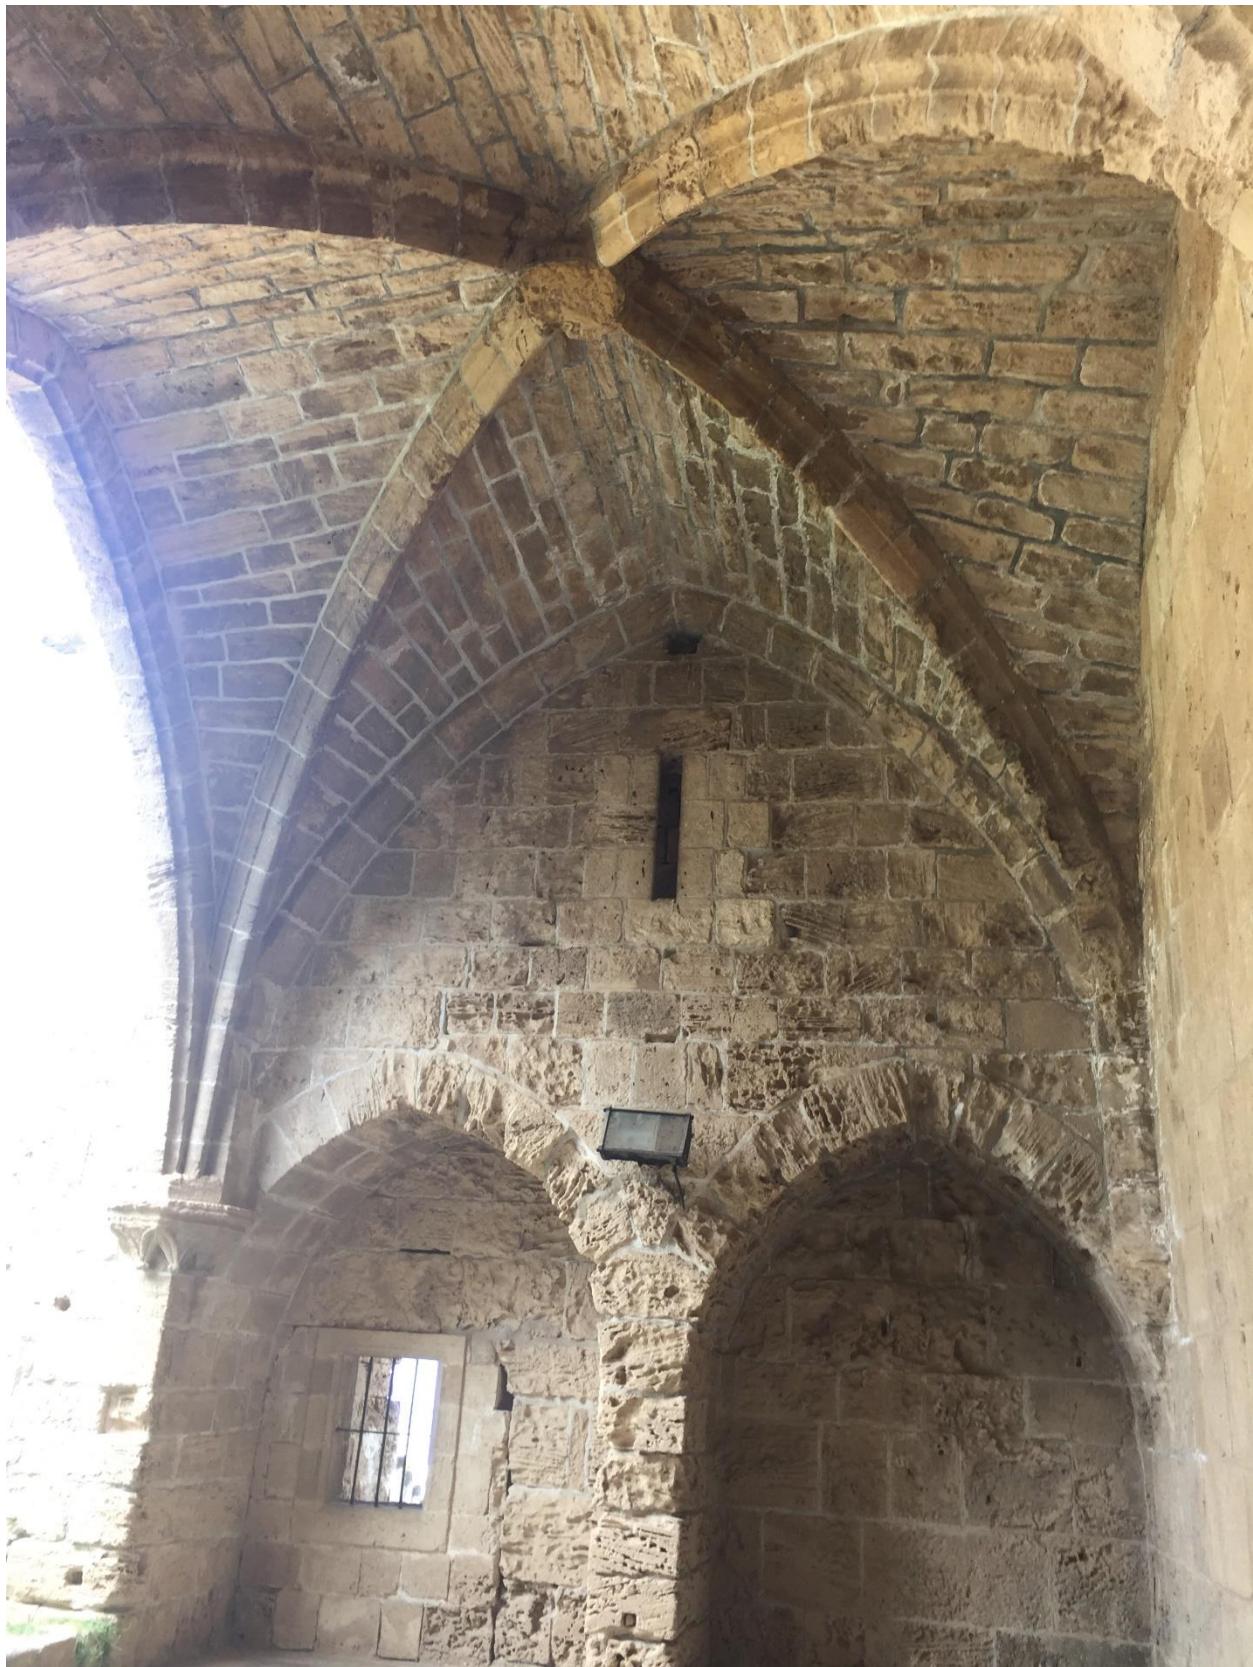
تصویر شماره ۱۳ : طاق گوتیک روی طاقهای رومی
